# 建物劣化診断調査結果

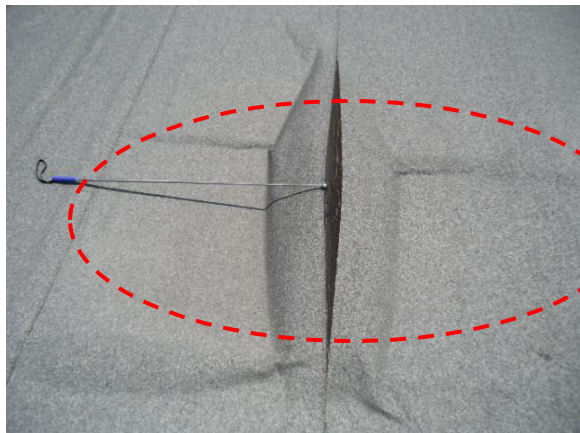
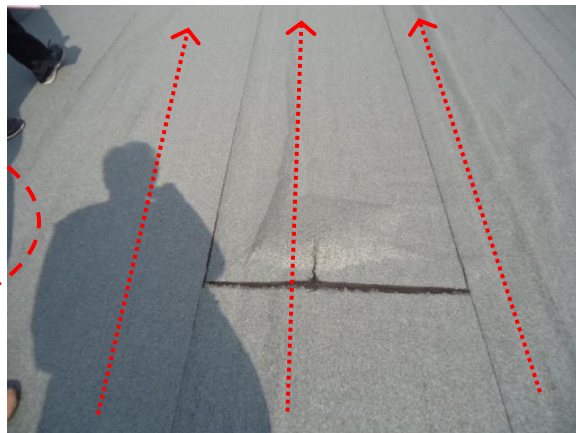
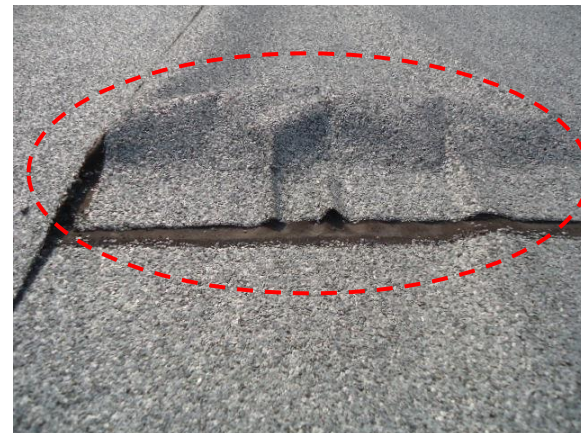
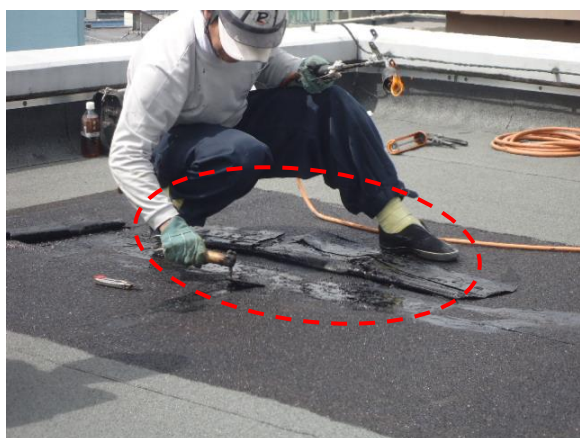
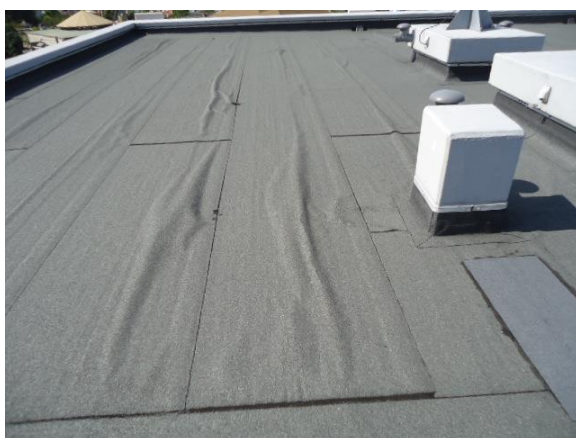
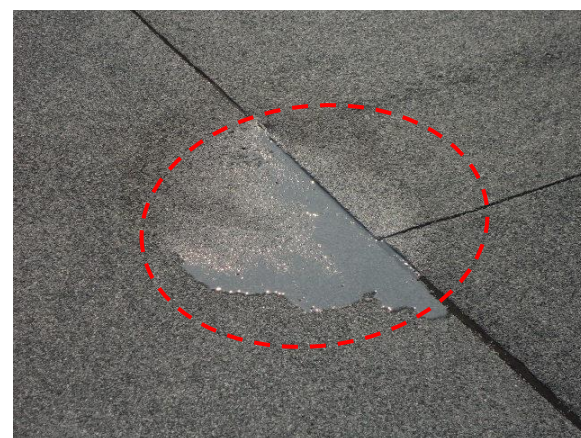
屋根現況

当該箇所は、露出アスファルト防水にて施工されております。平面部・立上り部共に膨れや浮きが多く見受けられ、一部ジョイント部から防水層裏側へ雨水の侵入箇所が確認されました。また断熱部の目地部での浮きが確認されました。経年相当以上に劣化が進行しており、早急に防水改修を行うことを推奨いたします。

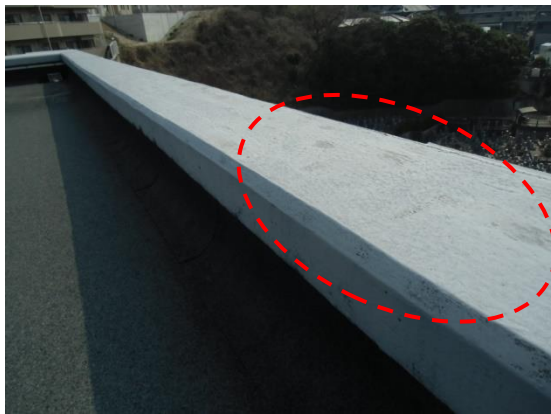
屋上パラペット天端 現況

現状ルーフバルコニーは屋上と同じ露出断熱アスファルト防水です。劣化は同様に膨れがかなり目立ちます。シート破断やメクレ等が確認されています。今回の工事においては、パラペット天端等はウレタン防水（メッシュ入り）工法で対応し、・小庇天端も防水して頂くことを推奨します。

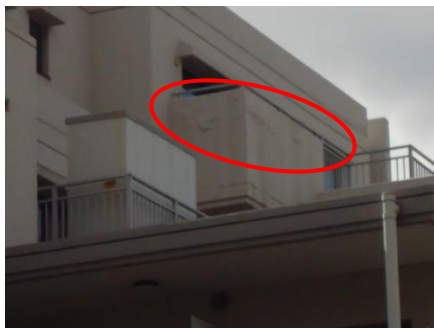
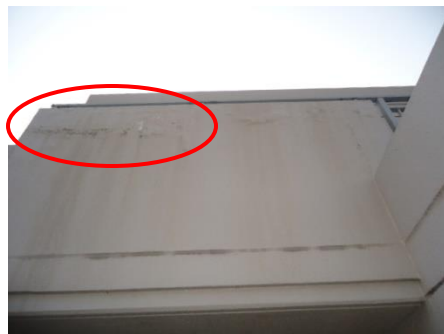
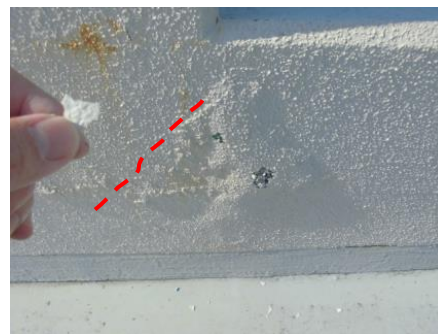
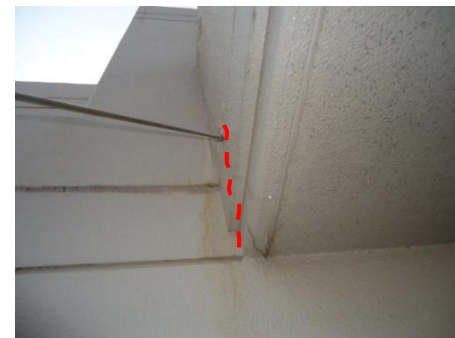
現状、下地調整材の上にタイル・吹付けが施工されている。劣化状況としては、チョーキングや変退色が顕著であり、塗膜そのものの亀裂が多数認められる。躯体コンクリートの亀裂に追従出来ずに発生した塗膜の亀裂も多数認められます。既存塗膜は硬質のため、躯体コンクリートのひび割れに追従することはできません。ひび割れをそのまま放置すると、開口部廻りや亀裂周辺で発生している塗膜の浮きと同様で、亀裂から雨水が浸入し、塗膜の浮きや剥離が発生します。

亀裂に拠る吹付けの塗膜劣化

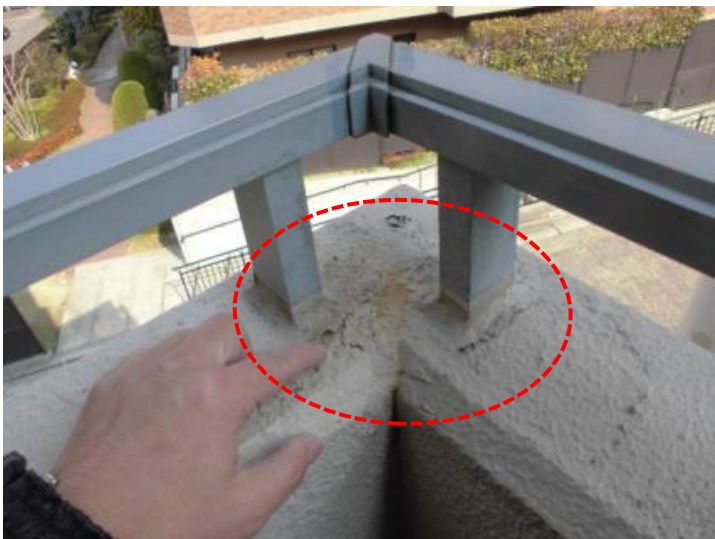
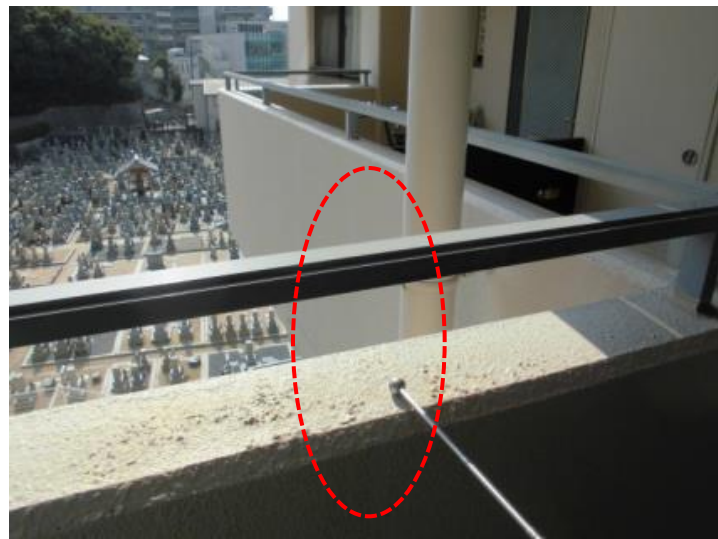
コンクリート手摺部等の亀裂に拠る塗膜劣化

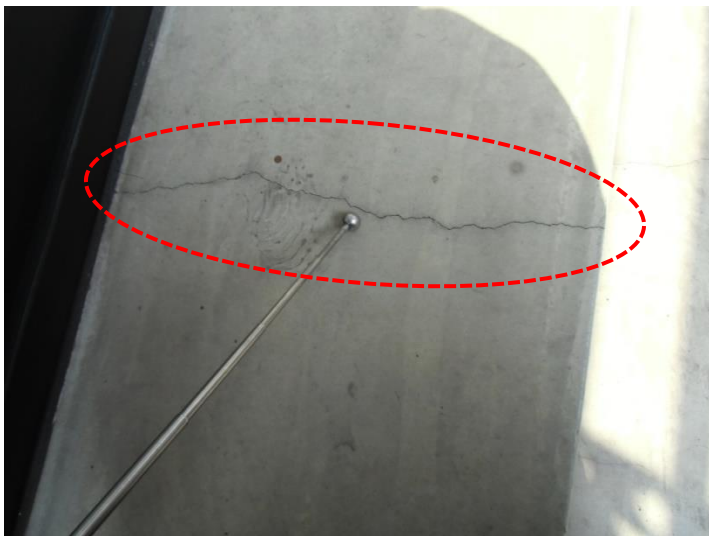
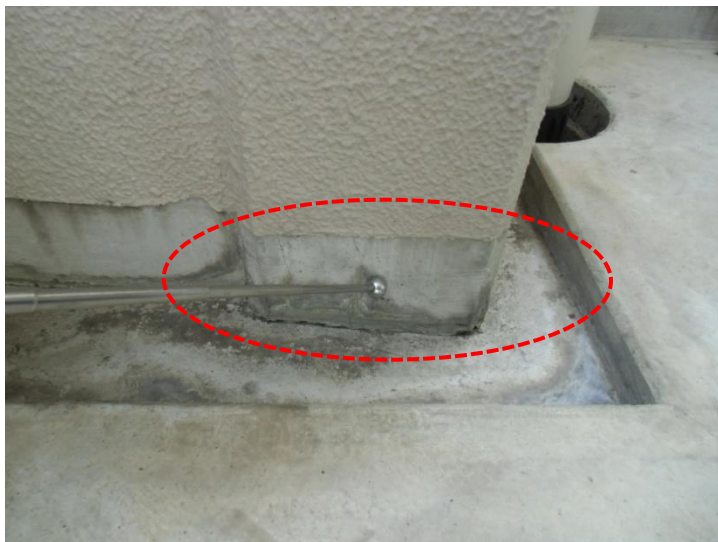
バルコニー・共用廊下・階段の床,溝,巾木の仕上げ現状

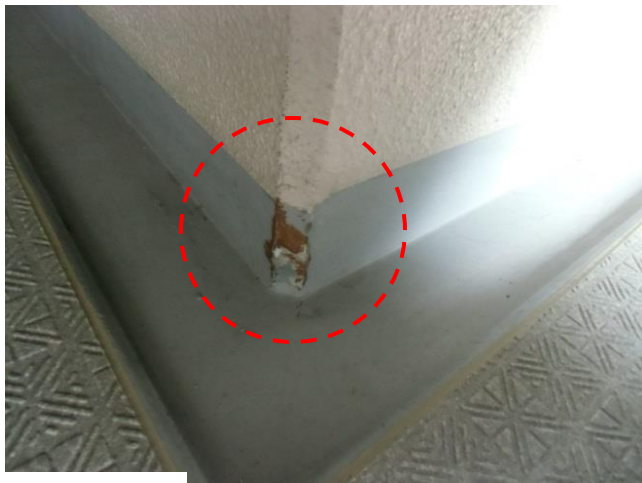
ウレタン防水

現状、廊下床面は防滑性ビニル床シート貼り、側溝・巾木はウレタン塗膜防水で施工されています。シート表面に多少の汚れの付着、側溝・巾木はウレタンの浮き・カスレ等が発生しています。

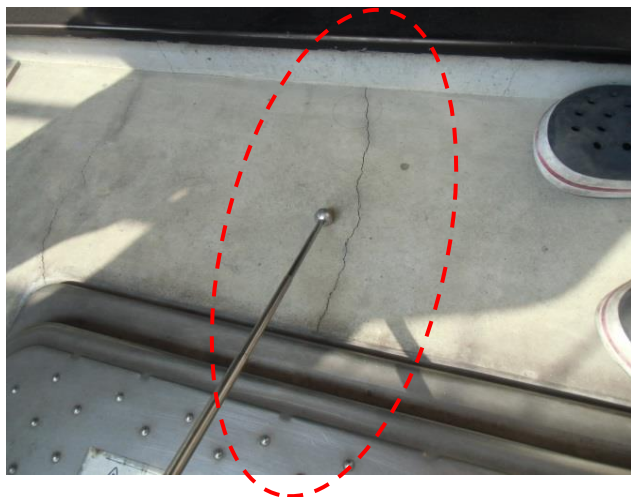
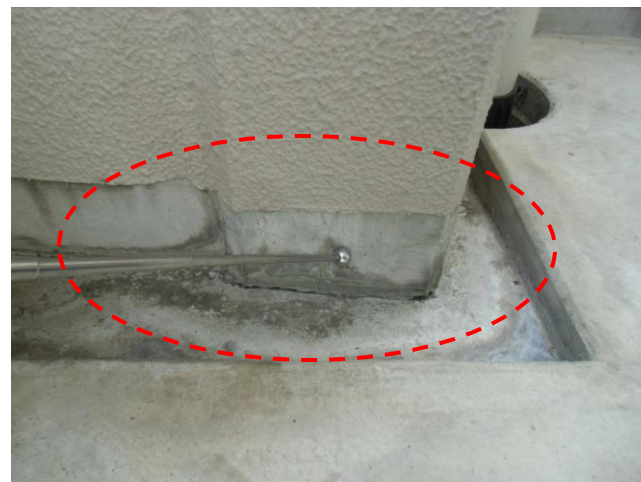
バルコニー床面

現状、平場・側溝・巾木共に防水モルタル仕上げです。劣化状況としては経年による表層の風化と共に下地のひび割れや浮きが確認されています。防水性能や意匠性も考慮しウレタン塗膜防水＋防滑性床ビニルシート貼りをお薦めいたします。
