＜ 3段式機械駐車場地下1階柱脚部の発錆調査報告及び改修案 ＞

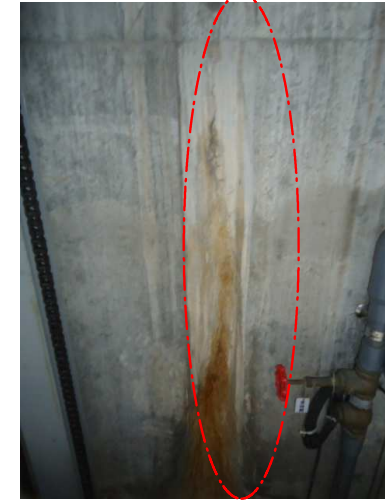
■ 壁面漏水 - 上写真4 下写真5

※壁面のクラック補修2ヶ所×1.5m: 2成分型エポキシ樹脂注入@250
 +ポリアーセメント用プライマーの塗布
 +段差修正

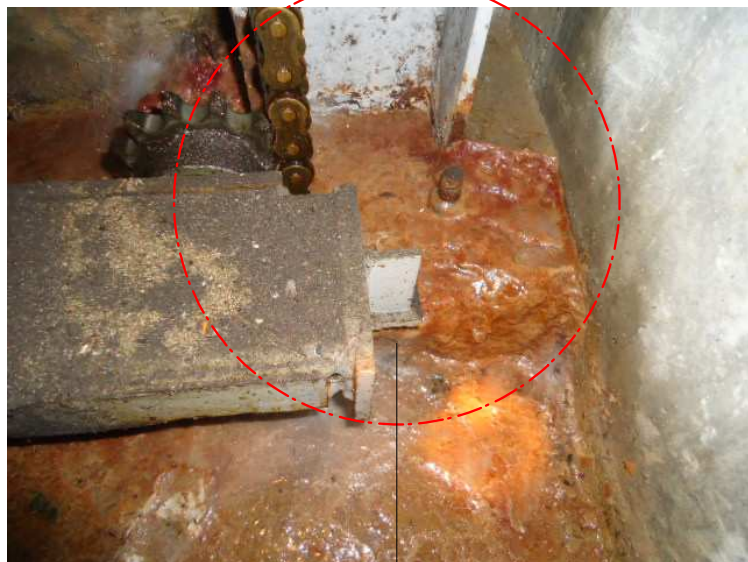
■ 発錆部地下1階駐脚 - 写真6

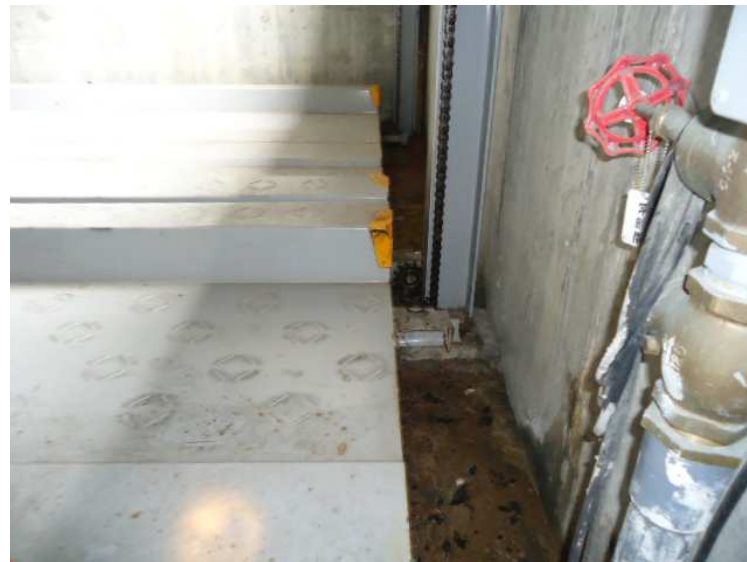
■ 発錆部地下1階釜場まで - 写真7
