# 建物劣化診断調査結果

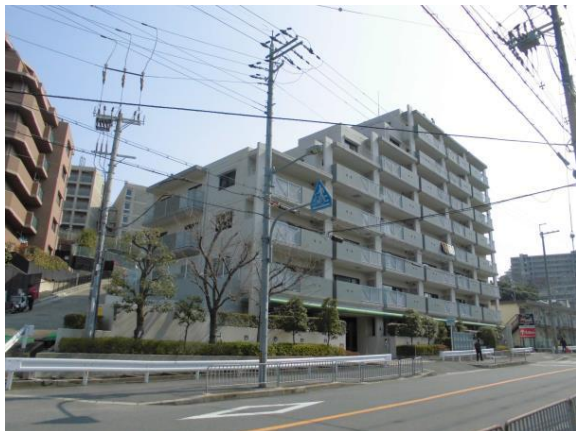
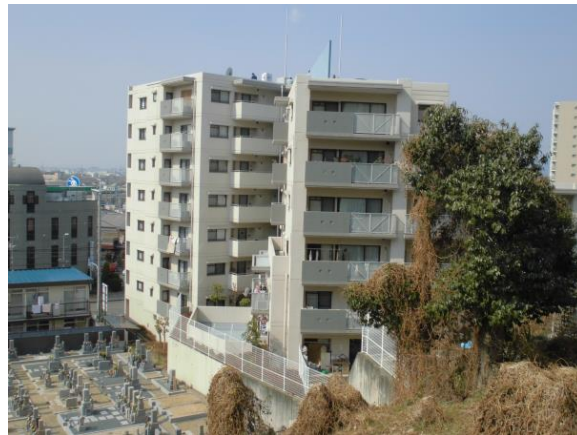
外観 全景

現状、下地調整材の上にタイル・吹付けが施工されている。劣化状況としては、チョーキングや変退色が顕著であり、塗膜そのものの亀裂が多数認められる。躯体コンクリートの亀裂に追従出来ずに発生した塗膜の亀裂も多数認められます。既存塗膜は硬質のため、躯体コンクリートのひび割れに追従することはできません。ひび割れをそのまま放置すると、開口部廻りや亀裂周辺で発生している塗膜の浮きと同様で、亀裂から雨水が浸入し、塗膜の浮きや剥離が発生します。

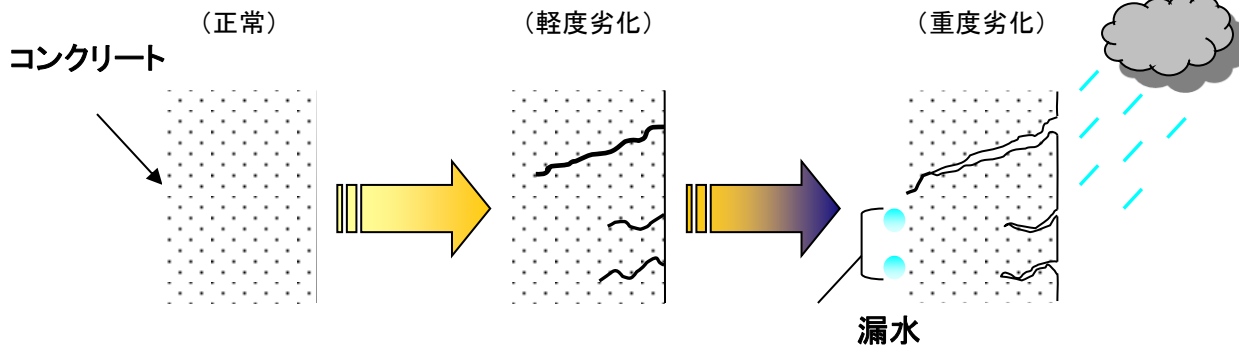
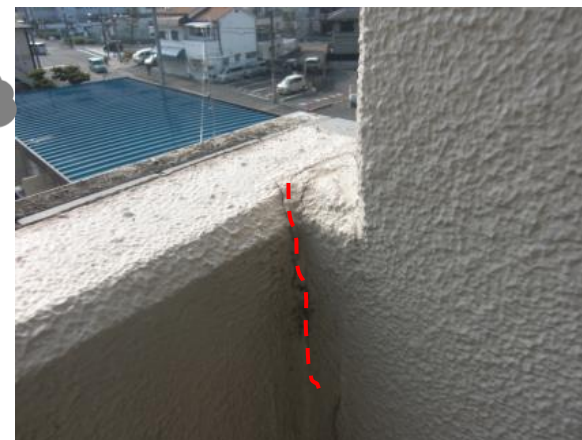
## 【解説】……ひび割れの発生

※ ひび割れは「クラック」とも呼ばれ、建物自身に生じる動きや不同沈下・地震、寒暖の差異による膨張収縮等の様々な要因により発生するものであり、不可抗力的なものがその大半を占めます。

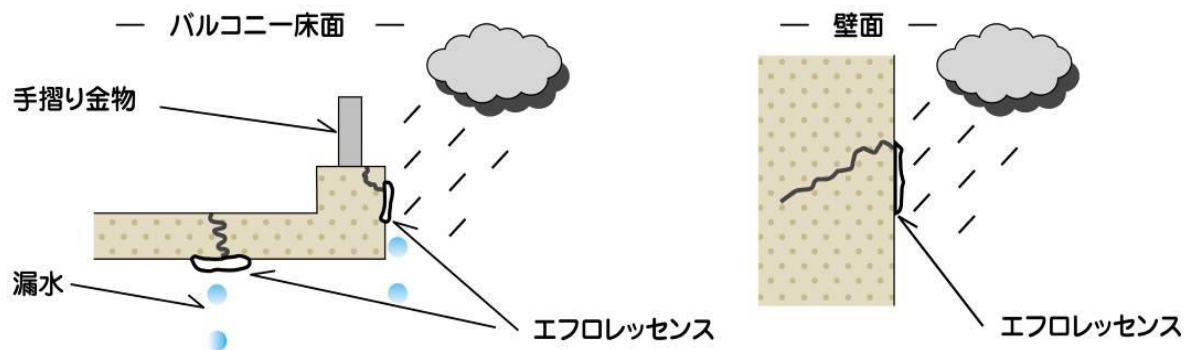
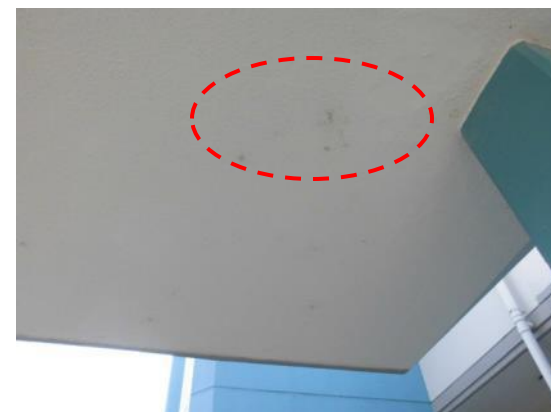
## 【解説】……漏水の発生

※ 「漏水」は、上部床面の撥水・防水機能の低下や、あるいは「ひび割れ」等の劣化箇所より浸入した水が下階天井等にまで廻る現象であります。

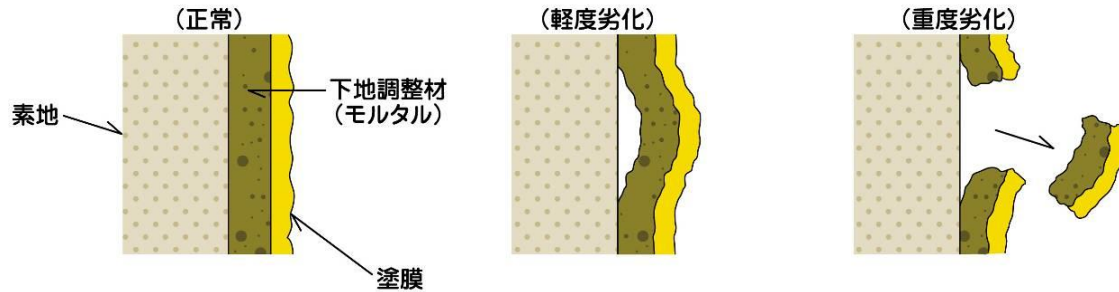
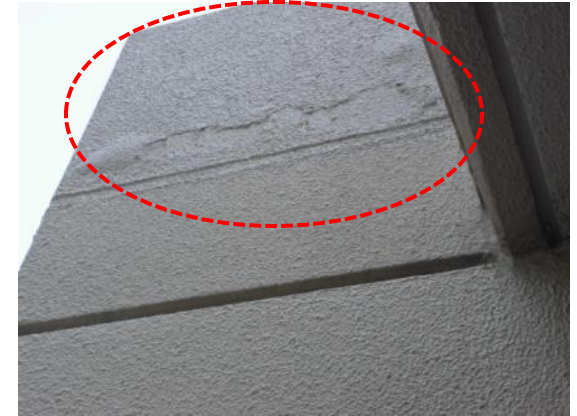
## 【解説】……今後浮きの発生が考えられます(参考写真)

※「浮き」とは、躯体コンクリートと下地調整材やモルタル間、もしくは各仕上材間の層間接着力低下に伴う内部での破断現象を指します。

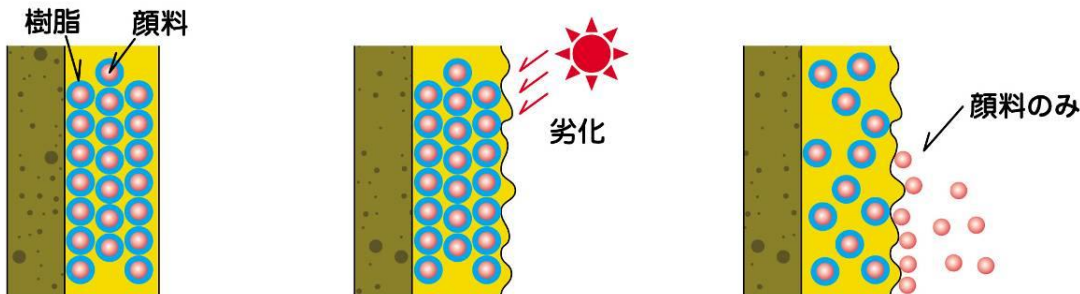
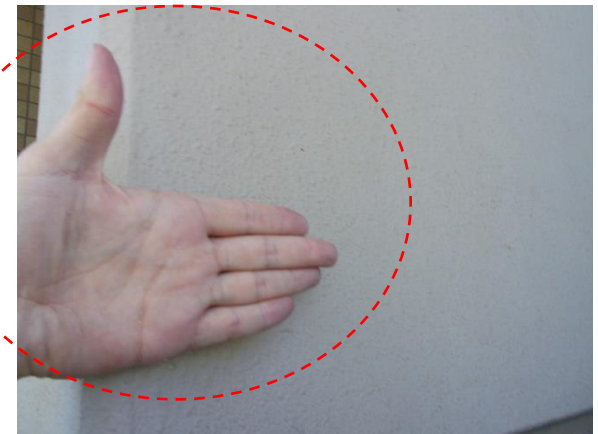
## 【解説】……チョーキングの発生が考えられます(参考写真)

※「チョーキング」とは、仕上塗材の劣化を指します。永年の雨風及び紫外線照射、温度の差異等の影響から、塗膜の樹脂や顔料が劣化して分解～粉化し、手で摩ると白色の粉化物が付着する状態にまで変化していきます。

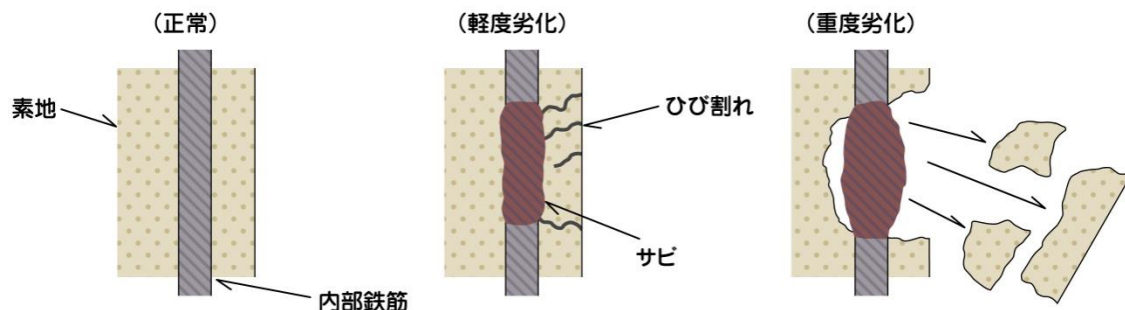
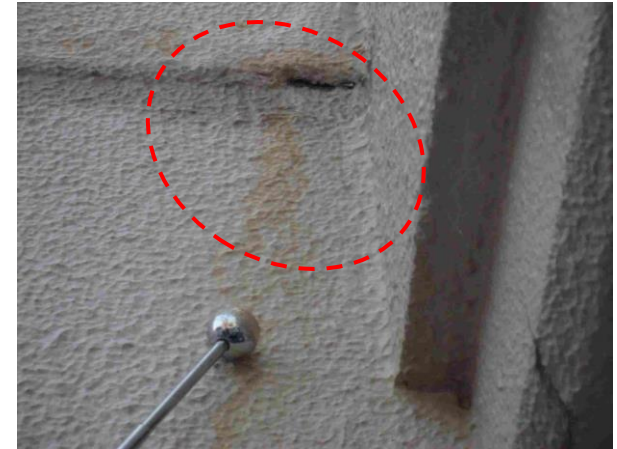
## 【解 説】・・・爆裂の発生(参考写真)

※「爆裂」は、ひび割れ等の劣化箇所より浸入した水が内部鉄筋層にまで達する、あるいはコンクリートの不可抗力的な中性化によってアルカリ成分が消失し、内部鉄筋の発錆～腐食～体積膨張が要因となり、最終的にはコンクリートの被り部分を押し上げ、ひいては脱落にまで至らせてしまう現象を指します。

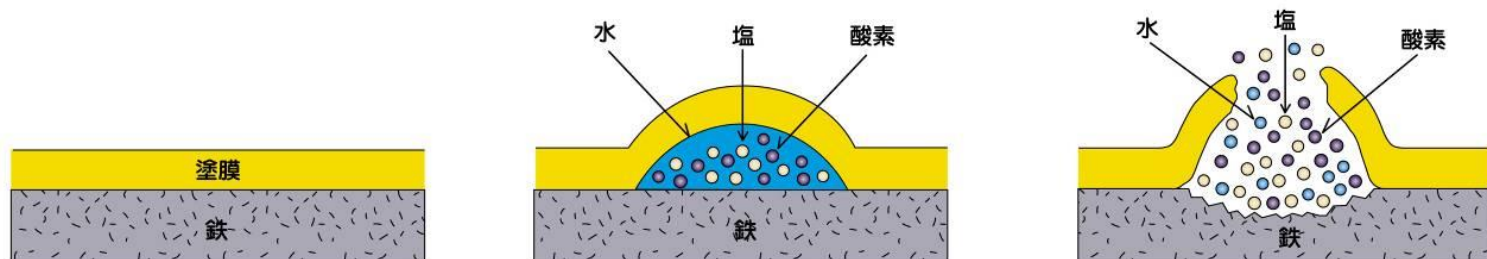
## 【解 説】・・・錆～腐食の発生

一般的に、鉄部塗装部材のメンテナンス実施サイクルは「4～6年程度」が理想的であると言われ、コスト面からも効果的であると考えられています。また、鉄部塗装部材の劣化は、仕上塗膜表層の劣化に始まり、鉄素地の発錆～腐食に至って、美観面のみならず、部材としての機能にすら支障をきたすようになります。

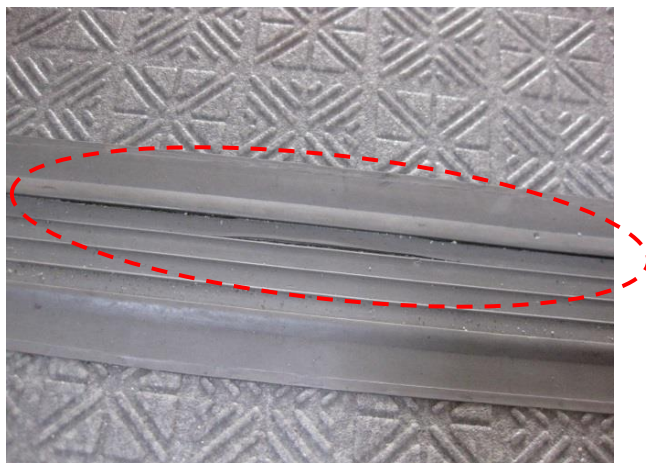
共用廊下

現状、廊下床面は防滑性ビニル床シート貼り、側溝・巾木はウレタン塗膜防水で施工されています。シート表面に多少の汚れの付着、側溝・巾木はウレタンの浮き・カスレ等が発生しています。
